# Weiterer Verfall wird verzögert

## Sicherungsarbeiten am „Cavalier I“ haben begonnen / Suche nach richtigem Mörtel

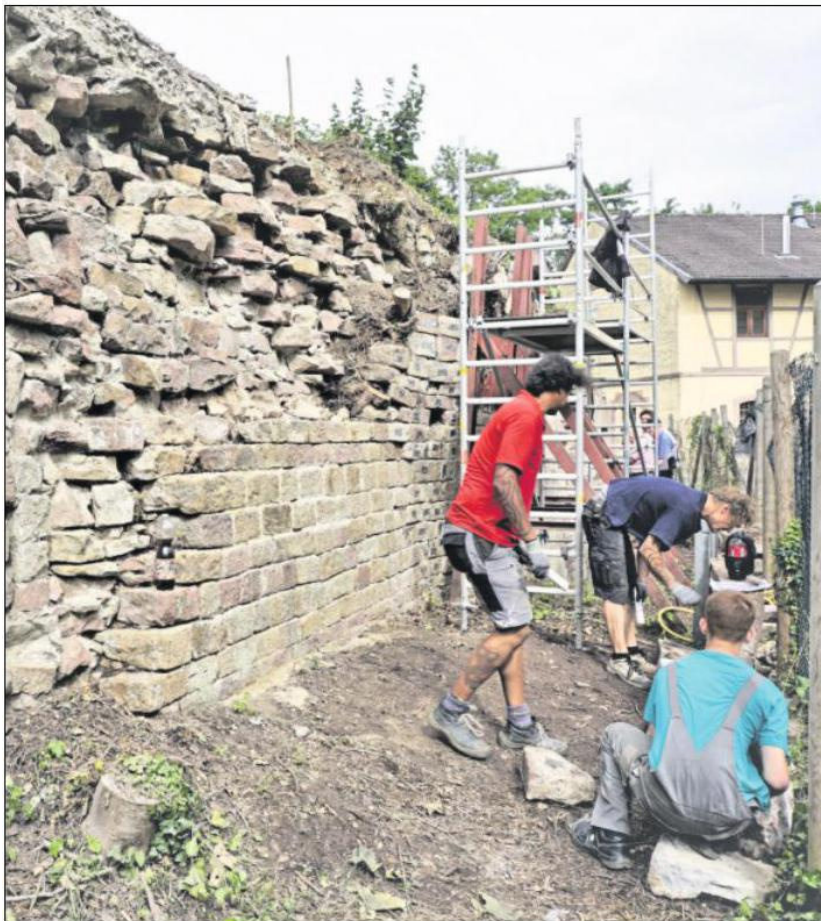
**MÖRTELMUSTER:** An der äußeren Mauer der linken Flanke wurden dreierlei Fugenmuster angelegt, die den historischen Farben möglichst nahe kommen sollen. Foto: Collet

**Rastatt.** Die Sicherungsarbeiten an der Bundesfestung haben vor 14 Tagen begonnen: Gestern inspizierte der Geschäftsführer des beauftragten Karlsruher Büros für Baukonstruktion, Thomas Halder, an der linken Flanke des „Cavalier I“ die Fugenmuster für die äußere Mauerschale. Die Steine des historischen Mauerwerks am Panoramaweg changieren dabei von weiß bis beige mit rötlichen Anteilen, entsprechend soll sich das Fugenbild farblich anpassen.

Sobald diese Arbeiten erledigt sind, soll das Füllmauerwerk mit Spritzmörtel verfügt und gefestigt werden, damit nicht mehr Steine herunterfallen können. Die äußere Mauerschale soll, soweit noch vorhanden, nach Abstimmung mit dem Denkmalschutz mit dem farblich passenden Fugenmörtel versehen und wieder aufgebaut werden. Um das Mauerwerk vor eindringendem Regenwasser zu schützen, soll die ehemalige Traufkante mit Mörtel so aufgebaut werden, dass das Wasser abfließen kann. Nach dem Ende der Sanierungsarbeiten soll außerdem der Zaun wieder entfernt werden.
